冀北秦皇岛京能热电 220 千伏送出工程

# 水土保持设施验收报告

建设单位：国网冀北电力有限公司秦皇岛供电公司

编制单位：中国电力工程顾问集团华北电力设计院有限公司

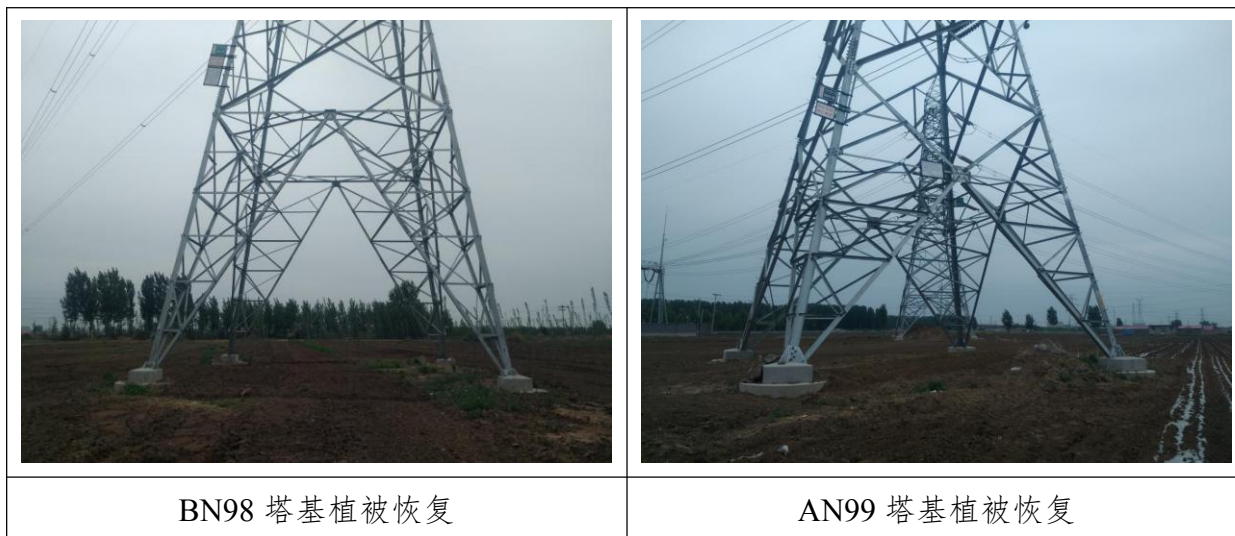
图 3.5-2 植物措施实施效果图

(1) 植物措施完成情况

1) 塔基及施工区

工程措施完工后，对塔基及施工区进行植被恢复，自然恢复面积 $6.55\text{hm}^2$ ；复耕面积 $1.85\text{hm}^2$ 。

2) 施工便道

工程措施完工后，对塔基及施工区进行植被恢复，自然恢复面积 $1.71\text{hm}^2$ ；复耕面积 $0.03\text{hm}^2$ 。

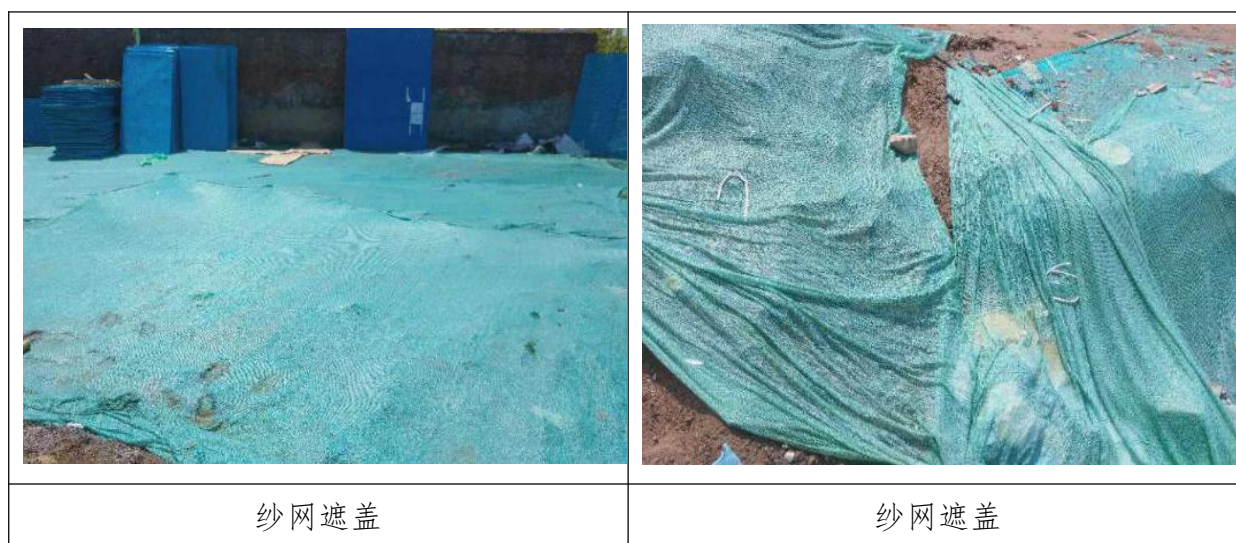
图 3.5-3 临时措施实施效果图

(1) 临时措施完成情况

1) 塔基及施工区

纱网遮盖面积4925m<sup>2</sup>。

2) 施工便道

纱网遮盖面积220m<sup>2</sup>。

3) 牵张场

铺设草垫面积0.97hm<sup>2</sup>。

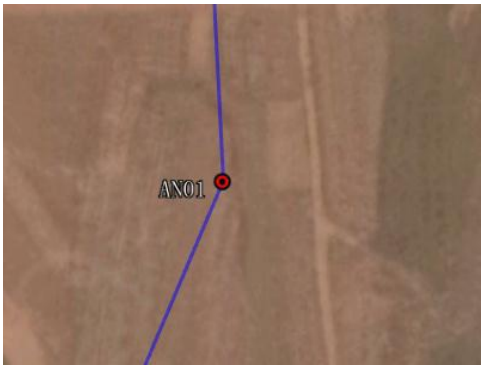
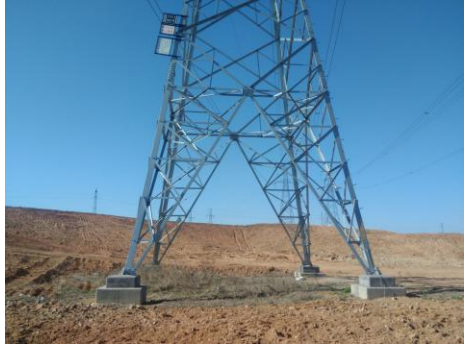
<p>A satellite image showing a brown, arid landscape. A blue line representing a power line runs vertically through the center. A red circle with the label 'AN01' is positioned on the line, indicating the location of tower base AN01 before construction.</p>

<p>A photograph of a completed steel lattice tower base. The tower is situated on a cleared, brown dirt area under a clear blue sky. The ground around the base is relatively flat and devoid of vegetation.</p>
<p>塔基 AN01 建设前</p>	<p>塔基 AN01 建设后</p>

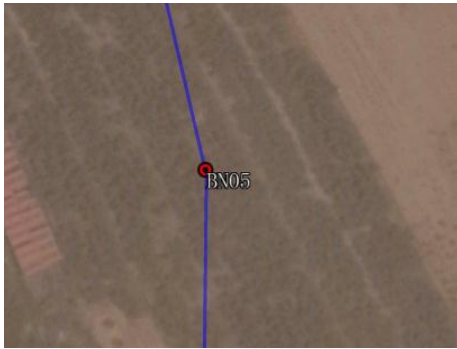
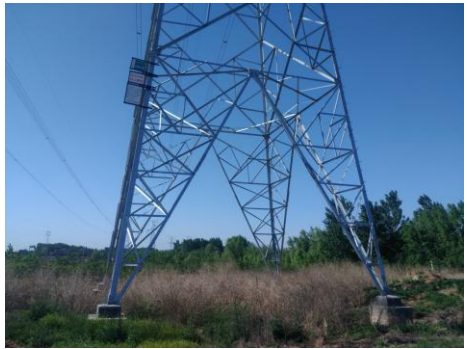
<p>塔基 BN05 建设前</p>	<p>塔基 BN05 建设后</p>

<p>A satellite image showing a brown, arid landscape. A blue line representing a power line runs vertically through the center. A red circle with the label 'BN05' is positioned on the line, indicating the location of tower base BN05 before construction.</p>

<p>A photograph of a completed steel lattice tower base. The tower is situated in a field with some green vegetation and trees in the background under a clear blue sky.</p>

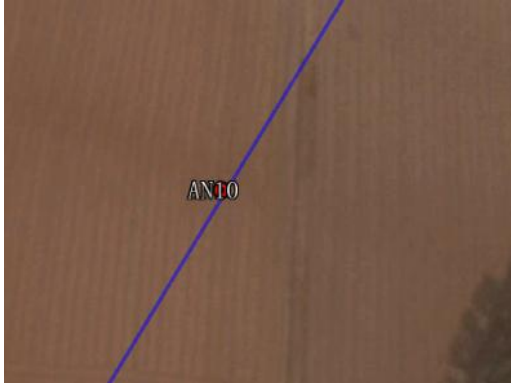
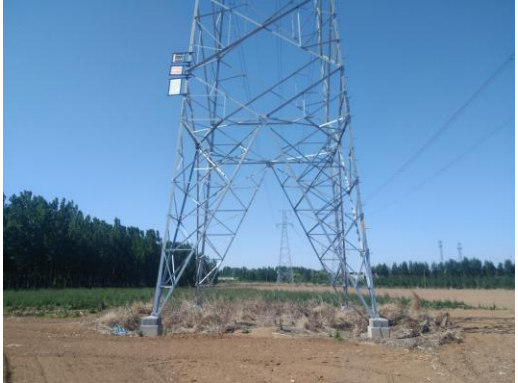
<p>A satellite image showing a brown, arid landscape. A blue line representing a power line runs diagonally from the bottom-left to the top-right. A red circle with the label 'AN10' is positioned on the line, indicating the location of tower base AN10 before construction.</p>

<p>A photograph of a completed steel lattice tower base. The tower is situated on a cleared, brown dirt area with some sparse vegetation in the background under a clear blue sky.</p>
<p>塔基 AN10 建设前</p>	<p>塔基 AN10 建设后</p>

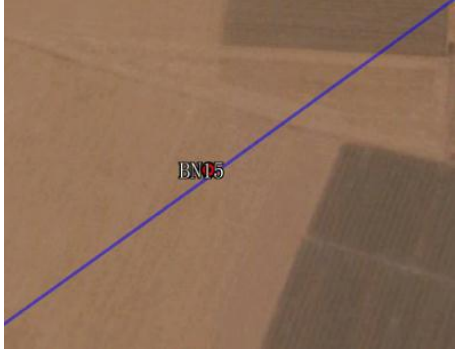
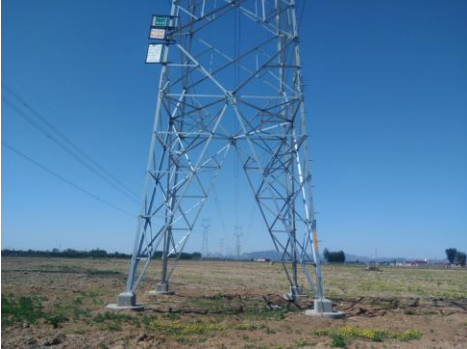
<p>塔基 BN15 建设前</p>	<p>塔基 BN15 建设后</p>

<p>A satellite image showing a brown, arid landscape. A blue line representing a power line runs diagonally from the bottom-left to the top-right. A red circle with the label 'BN15' is positioned on the line, indicating the location of tower base BN15 before construction.</p>

<p>A photograph of a completed steel lattice tower base. The tower is situated on a cleared, brown dirt area with some sparse vegetation in the background under a clear blue sky.</p>
